Évaluation des dispositifs de détection des métaux ferromagnétiques en IRM

Rapport d'évaluation 07-20

Unité d'évaluation des technologies
et des modes d'intervention en santé
(UETMIS)

Octobre - 2020

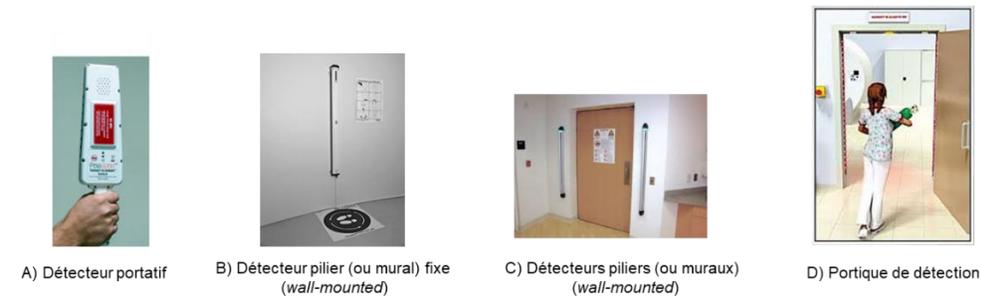
Des détecteurs ferromagnétiques ont été récemment mis sur le marché. Ils ont la capacité de discriminer les objets métalliques ferromagnétiques des objets métalliques non magnétiques (aluminium, cuivre) et peuvent être utilisés comme mesure additionnelle aux protocoles de sécurité déjà existants. Les détecteurs ferromagnétiques sont insensibles aux champs magnétiques statiques. En pratique, cela signifie que les systèmes de détections ferromagnétiques peuvent détecter uniquement les objets ferromagnétiques en mouvement [11]. Il est difficile de mesurer des changements mineurs provoqués par des objets ferromagnétiques lorsqu'ils sont immobiles puisque le champ magnétique ambiant dans l'environnement IRM est très important par rapport aux perturbations magnétiques provoquées par les objets ferromagnétiques. Le patient doit être en mouvement devant le dispositif pour que la détection soit efficace. Pour les systèmes portatifs ou manuels, le mouvement nécessaire à la détection est provoqué par le déplacement du détecteur en soi. Il existe différents types de détecteurs ferromagnétiques : les modèles manuels ou portatifs, les modèles de type piliers (montés au mur ou mobiles) et les portiques de détection. Les différents types sont illustrés à la Figure 1. Le prix d'un détecteur portatif est d'environ 5000 \$ alors qu'un détecteur de type pilier s'élève à près de 17 000 \$ (communication avec le représentant Metrasens). Les détecteurs de type portique peuvent être installés avant l'entrée en zone IV. Leur prix varie entre 40 000 \$ pour un modèle comportant deux piliers de chaque côté de la porte et 50 000 \$ pour ceux couvrant l'ensemble du cadre de la porte¹.

FIGURE 1. EXEMPLES DE MODÈLES DE DÉTECTEURS FERROMAGNÉTIQUES

La recherche documentaire a permis de répertorier quatre études originales incluant trois études portant sur la performance de détecteurs ferromagnétiques de type pilier [19-21] (tel que présenté à la figure 2 b) et une sur la vigilance des technologues aux alarmes d'un détecteur ferromagnétique en situation réelle de soins [22]. Aucune étude portant sur la performance des détecteurs de type portique et de type manuel n'a été répertoriée. Par ailleurs, aucune étude portant sur l'impact de l'utilisation des détecteurs ferromagnétiques sur la réduction d'événements indésirables reliés à la présence de métaux ferromagnétique en IRM n'a été identifiée.
